# 6.コンクリート構造物 の耐震補強基礎

大内 一

# 構成

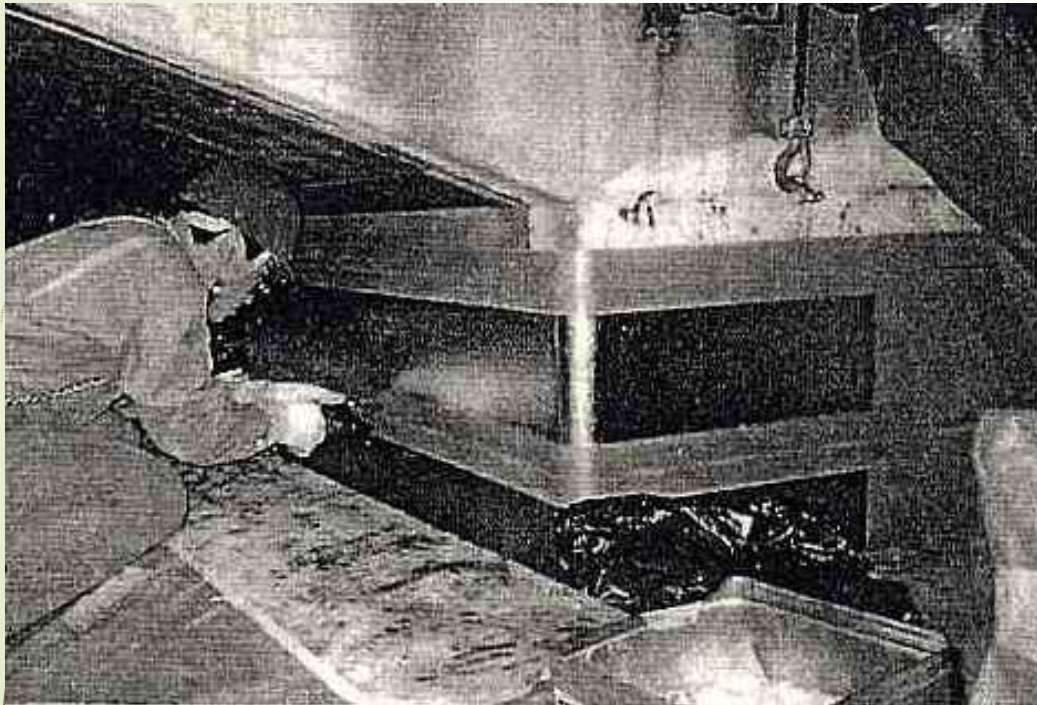
## 3面PCFR工法

- ・3面PCFR板を躯体に隙間をあけて設置
- ・樹脂モルタル注入して一体化
- ・残りの1面は通常の巻立て
